Zeitschrift für das  
Maler- und Gipsergewerbe

# Mit Rucksack, Farbe und Pinsel in Vrin zu Gast

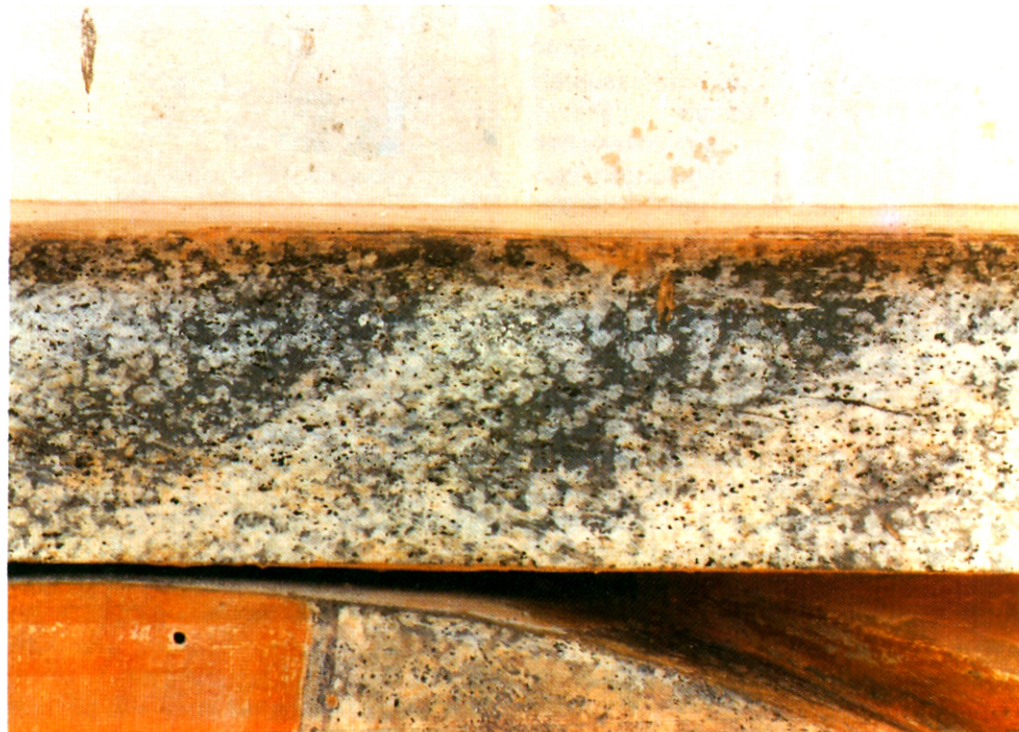
Detail der grau marmorierten Fenstereinfassung vor der Restaurierung

Interessant, wie auch die grau/weiss marmorierte Fenstereinfassung zustande kam. Die Frontfassade wurde weiss, die Fenstereinfassung grau gekalkt. Nun nahm er weissen Kalk, eine Quaste (etwa halbe Grösse einer Deckenbürste), tunkte sie mit den Spitzen in die Farbe und bespritzte die grauen Einfassungen, ohne etwas abdecken zu müssen, aus einer Distanz von einem bis anderthalb Meter leicht diagonal, wie auf dem Bild zu erkennen ist, mit kleinen Kalktupfen. Die barocke Marmorierung war perfekt. Weiter wurden dann Ecksteine, Diamantsteine, das linke und rechte Fenster in illusionistischer Malweise dem mittleren, originalen Fenster angepasst. Ich staunte,

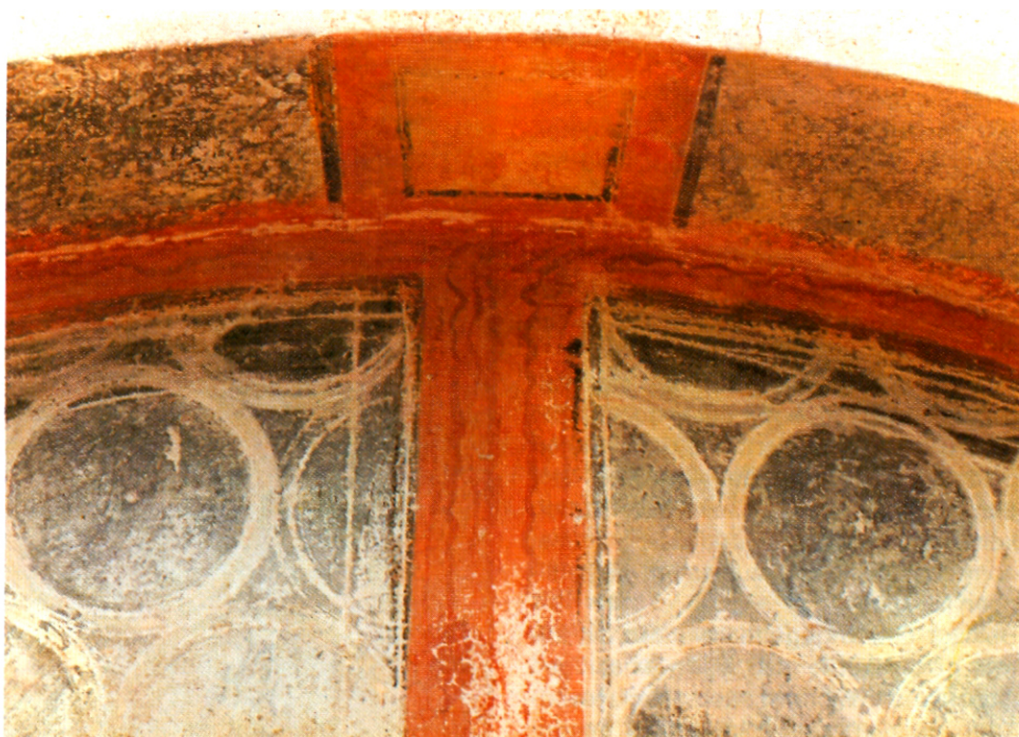
Detail nach den Freilegungsarbeiten an einem illusionistisch aufgemalten Fenster

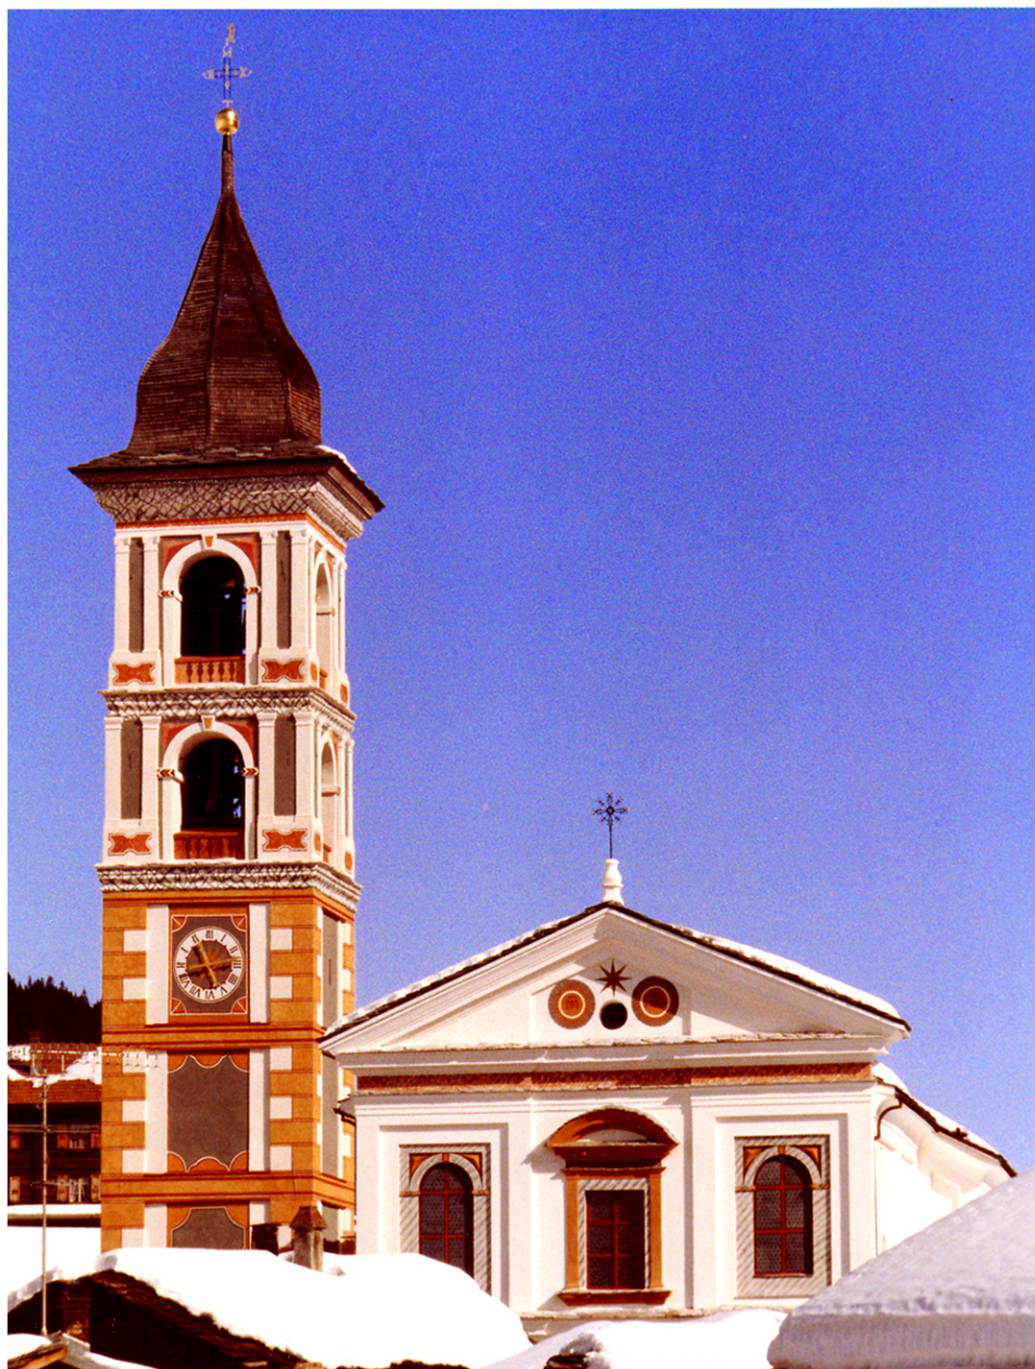
Gesamtaufnahme der restaurierten Kirche Vrin im Bündnerland

1981 wurde die nach Sanierungsmassnahmen drängende Kirche ein weiteres Mal restauriert, zum ersten Mal aber wieder so, wie damals. Die Putzoberfläche wies drei weisse Kalkfarbanstriche auf und als «krönender» Abschluss einen mit Kalk-Dispersionsfarbe. Alle diese Schichten mussten gründlich entfernt werden, um das originale, in Freskotechnik ausgeführte, nur noch schwach sichtbare Farbprogramm rekonstruieren zu können. Was dann die Restaurierung betraf, war es nicht möglich, in Freskotechnik, also in den frisch aufgetragenen Verputz zu malen; dieser war ja bereits seit zwei Jahrhunderten abgebunden. Aus diesem Grund wählte man eine seit 1870 bewährte und der Freskomalerei am ähnlichsten erscheinende Technik, jene des Mineralfarbanstrichs.
